Schulwegsicherheit

ROAD SAFETY INSPECTION

Bericht

37781 – 9.12.2025

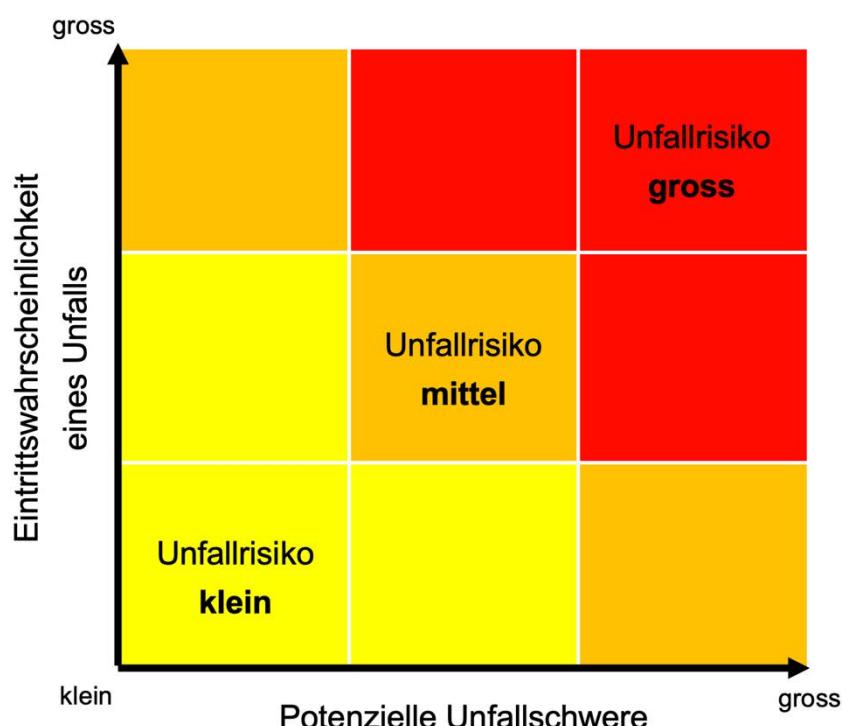
Bewertungsmatrix zur Beurteilung von Sicherheitsdefiziten

Ob von einem Sicherheitsdefizit ein hohes, mittleres oder geringes Unfallrisiko ausgeht, wird immer situativ auf die jeweilige Gefahrenstelle bezogen und hängt zum einen von der Eintrittswahrscheinlichkeit eines Unfalls und andererseits von der möglichen Unfallschwere ab.

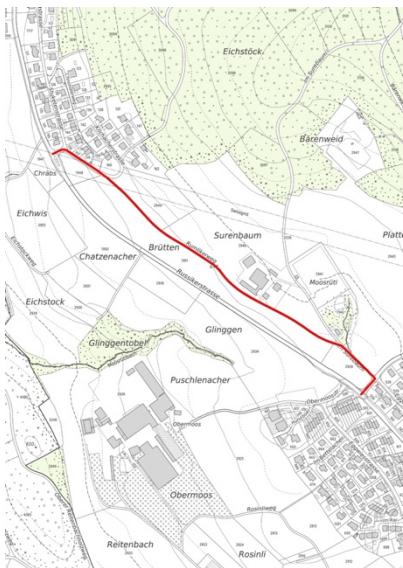
Abschnitt Rumlikerweg

Strassentyp	Kommunale Nebenstrasse
Lage	ausserorts
Signalisation	Dreiteiliges Fahrverbot mit Zusatz «Privat» (Strasse ist aber im Eigentum der Gemeinde Russikon)
DTV/Jahr	Sehr tiefes Verkehrsaufkommen*
Schwerverkehrsanteil	Nutzung durch einzelne landwirtschaftliche Fahrzeuge)*
Ausnahmetransportroute	nein
Öffentlicher Verkehr (ZV-Fahrpläne)	nein
Fussverkehr (VSS-Norm SN 640 241)	<ul style="list-style-type: none"> • kein Gehweg vorhanden • wenig (20 - 200 Personen/Tag)*
Fussgängerstreifen (VSS-Norm SN 640 241)	<ul style="list-style-type: none"> • kein FG-Streifen vorhanden • Frequenz < 50 Personen/5h*
Leichter Zweiradverkehr (VSS-Norm SN 640 568)	<ul style="list-style-type: none"> • keine Radverkehrsanlage vorhanden • wenig 20 - 100 Personen/Tag*
Polizeilich registrierte Unfälle; 1.1.2016 - 31.12.2020 (Unfalldaten Kantonspolizei ZH)	keine Unfälle
Massgebender Begegnungsfall	-

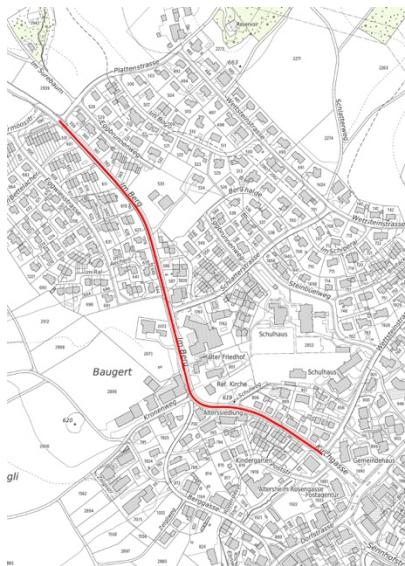
Abschnitt Im Berg / Kirchgasse

Strassentyp	Regionale Verbindungsstrasse (RVS) Nr. 814
Lage	innerorts
Signalisation	Generell 50 km/h
DTV/Jahr (Gesamtverkehrsmodell Kanton ZH)	4'398 Fz/Tag (2019)
Schwerverkehrsanteil (Gesamtverkehrsmodell Kanton ZH)	3.4 % (2019)
Verkehrsentwicklung (Innolutions AG; Kommunalpolizei Region Pfäffikon)	leicht zunehmend
Ausnahmetransportroute	nein
Öffentlicher Verkehr (ZVV-Fahrpläne)	<p>Bushaltestellen:</p> <ul style="list-style-type: none"> • Russikon, Platte • Russikon, Kirche <p>Buslinien:</p> <ul style="list-style-type: none"> • 826, Pfäffikon ZH - Theilingen • 831, Pfäffikon ZH - Fehraltorf • 832, Fehraltorf - Kollbrunn
Fussverkehr (VSS-Norm SN 640 241)	<ul style="list-style-type: none"> • Gehweg vorhanden (beidseitiges Trottoir, abschnittsweise einseitig) • viel (> 200 Personen/Tag)*
Fussgängerstreifen (VSS-Norm SN 640 241)	<ul style="list-style-type: none"> • FG-Streifen vorhanden • Frequenz > 100 Personen/5h*

Leichter Zweiradverkehr (VSS-Norm SN 640 568)	<ul style="list-style-type: none"> • Freizeitroute (Regionale Veloroute) • Radverkehrsanlage vorhanden • wenig 20 - 100 Personen/Tag*
Polizeilich registrierte Unfälle; 1.1.2016 - 31.12.2020 (Unfalldaten Kantonspolizei ZH)	<p>2 Unfälle</p> <ul style="list-style-type: none"> • 1 x Abbiegeunfall; Kollision beim Linksabbiegen mit Gegenverkehr; ausschliesslich Sachschaden • 1 x Schleuder- oder Selbstunfall; ohne Kollision; ausschliesslich Sachschaden
Massgebender Begegnungsfall	LW/PW

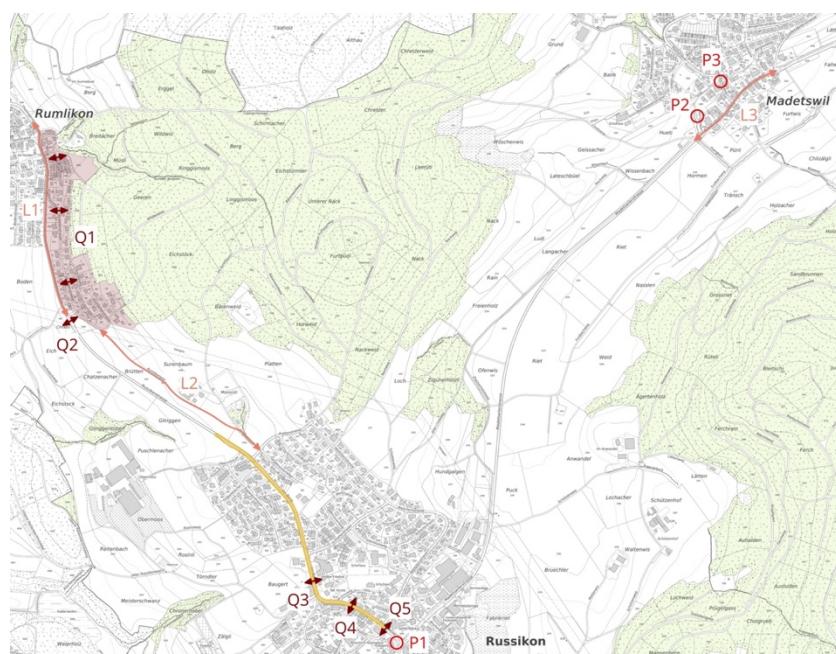
Die nachfolgende Abbildung zeigt eine Übersicht, der im Rahmen der Begehungen erfassten und diskutierten Schwachstellen. In den folgenden Kapiteln werden diese nach Ortsteilen gegliedert beschrieben.

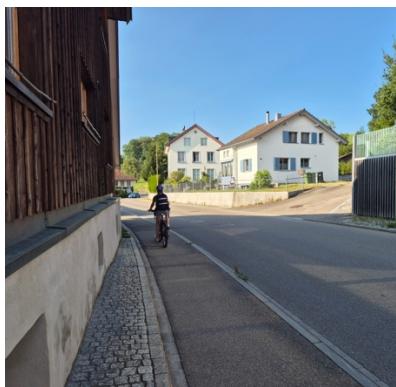
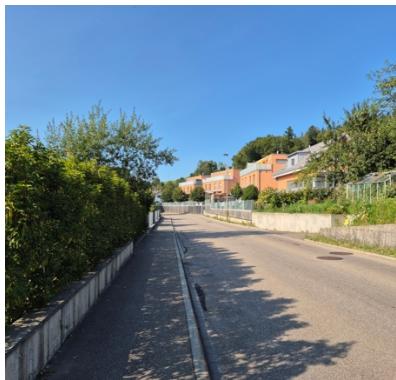
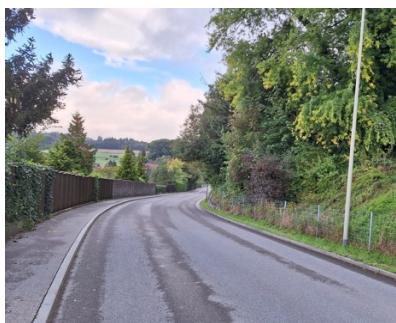
L1 – Russikerstrasse, Rumlikon

Abschnitt Dorfstrasse – Kilchacherstrasse

Dieser Abschnitt der Russikerstrasse (RVS) wird von den SuS ab der fünften Klasse mit dem Velo befahren (Schulweg Richtung Russikon). Es fehlt eine Veloinfrastruktur (kein Radweg oder Radstreifen). Somit dürfen Kinder unter 12 Jahren auf dem Trottoir Velo fahren, was durch die schmale Ausgestaltung (Breite über längere Abschnitte < 2.00 m) zu Konflikten mit dem Fussverkehr führt.

Ab 12 Jahren müssten Kinder auf der Fahrbahn im Mischverkehr mit den Autos fahren. Gemäss Standards Veloverkehr des Kantons Zürich werden Kernfahrbahnen in der Regel erst ab einer Fahrbahnbreite von 7.5 m empfohlen (Ist-Zustand = 6.0 m). Bei einem DTV von über 2'500 Fahrzeugen wird für eine veloverträgliche Lösung im Mischverkehr Tempo 30 empfohlen.

Mittel

Infrastruktur:
Prüfung der Markierung eines einseitigen Velostreifens bergwärts (Fahrtrichtung Kilchacherstrasse);
Querschnittsaufteilung: 1.50 m Velostreifen, 4.50 m Fahrbahn.

Unterhalt:
Sensibilisierung des Winterdienstes, damit auch die Trottoirs geräumt werden bzw. der Schnee nicht von der Strasse aufs Trottoir geräumt wird.

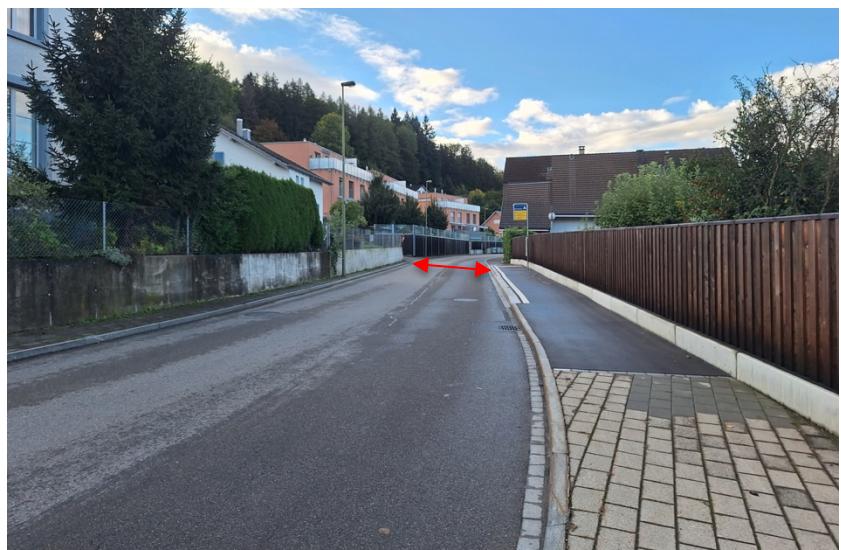
Q1 – Russikerstrasse, Rumlikon
Querung Russikerstrasse aus östlichem Siedlungsgebiet, Abschnitt Dorfstrasse - Kilchacherstrasse

Beschrieb Sicherheitsdefizite	Auf dem 600 m langen Abschnitt besteht keine Querungsmöglichkeit in Form eines Fussgängerstreifens. Mauern entlang der Strasse schränken die Sicht zusätzlich ein. Für die Nutzung des Fussgängerstreifens bei der Kilchacherstrasse müssten erhebliche Umwege in Kauf genommen werden. Aufgrund des Verkehrsaufkommens, der zulässigen Geschwindigkeit (Tempo 50) und der eingeschränkten Sichtverhältnisse ist die Querung für Primarschülerinnen und Primarschüler kritisch und erfordert die Begleitung durch erwachsene Personen. <i>Hinweis: Aufgrund der örtlichen Verhältnisse kann kein normkonformer Fussgängerstreifen markiert werden. Fachlich ist daher das Fehlen eines Fussgängerstreifens als sicherer einzustufen als die Markierung eines nicht normkonformen Übergangs</i>
Unfallrisiko	Mittel
Zuständigkeit	Gemeinde / Tiefbauamt Kanton Zürich
Massnahmen	Beantragung Erstellung Verkehrsgutachten zur Herabsetzung der Höchstgeschwindigkeit (Tempo 30) beim Tiefbauamt Kanton Zürich

Massnahmentyp	Mittelfristig (in Zusammenhang mit einem Straßenbauprojekt)

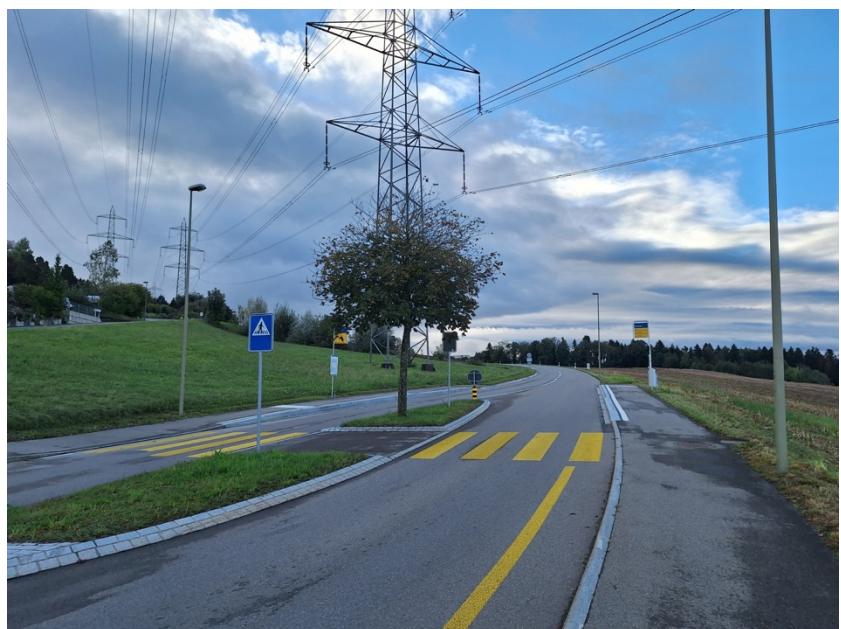
Q2.1 - Rumlikon

Querung Russikerstrasse, auf Höhe
Kilchacherstrasse

Beschrieb Sicherheitsdefizite	Es fehlt eine Querungsmöglichkeit für den Veloverkehr. Der bestehende Fussgängerstreifen kann von den Velofahrenden mitbenutzt werden. Das Velo muss dabei jedoch geschoben werden.
Unfallrisiko	Klein
Zuständigkeit	Tiefbauamt Kanton Zürich
Massnahmen	Erstellen einer Velofurt
Massnahmentyp	Mittelfristig (in Zusammenhang mit einem Straßenbauprojekt)

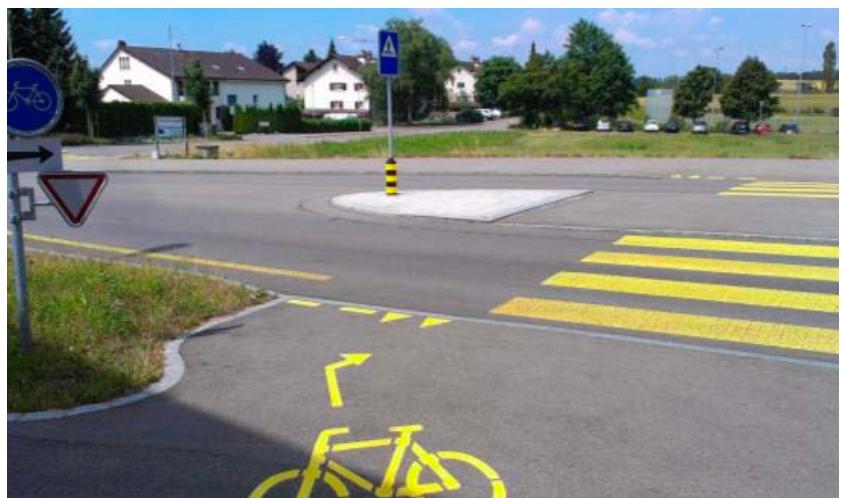
Referenzbild Velofurt
(Bundesamt für Strassen - ASTRA)

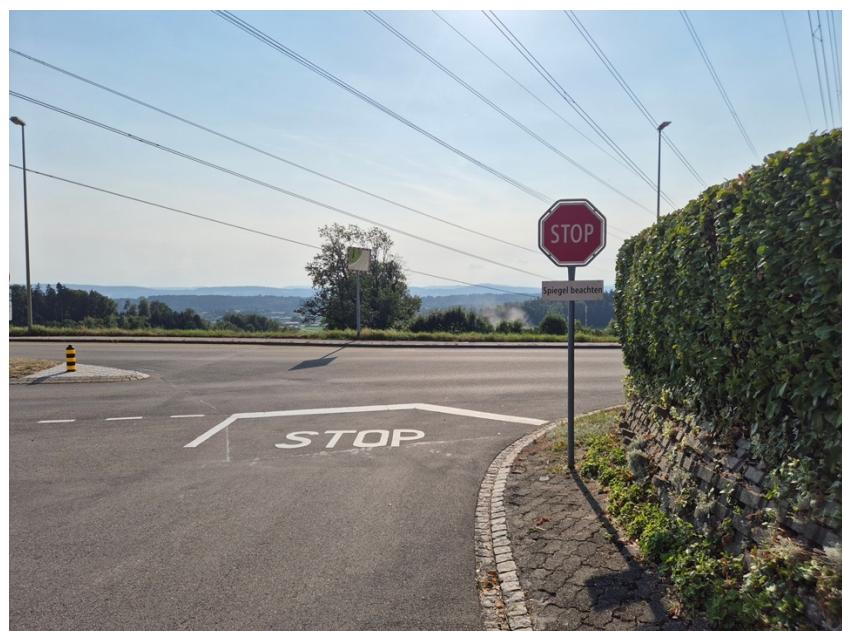
Q2.2 - Rumlikon

Querung Russikerstrasse, auf Höhe Kilchacherstrasse

Beschrieb Sicherheitsdefizite	Ausfahrt Kilchacherstrasse: ungenügende Sichtweite bei Linksabbiege manövern. Bereits umgesetzt wurden ein Spiegel sowie eine Hinweistafel. Im Hinblick auf die Schulwegsicherheit ist dieser Aspekt in der Kommunikation zu berücksichtigen.	
Unfallrisiko	Gross	
Zuständigkeit	Schulbehörde	
Massnahmen	Erstellung Schulwegplan	Anleitung, dass SuS in Fahrtrichtung Russikon via Fussgängerstreifen queren.
Massnahmentyp	Kurzfristig	Periodisch

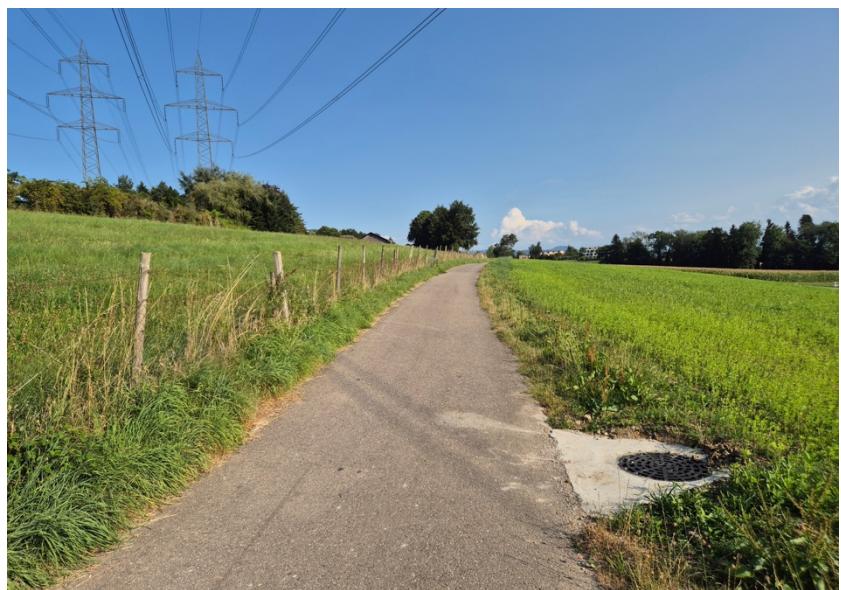
L2 - Rumlikon / Russikon

Rumlikerweg, Verbindung Ortsteile Rumlikon und Russikon

Die Schulwegverbindung von Rumlikon nach Russikon zweigt auf Höhe Kilchacherstrasse von der Russikerstrasse auf den Rumlikerweg ab. Dieser weist ein dreiteiliges Fahrverbot auf und wird nur von Berechtigten, hauptsächlich landwirtschaftlichen Fahrzeugen, befahren. Aufgrund der sehr tiefen Verkehrsbelastung ist die Sicherheit grundsätzlich gewährleistet. Bei starkem Regen sowie im Winter kann die Befahrbarkeit durch Stauwasser, Glätte oder Schnee eingeschränkt sein.

<p>Auf diesem Wegabschnitt fehlt zudem eine Beleuchtung, was die subjektive Sicherheit in den Wintermonaten einschränkt. Gemäss BFU sind Schulwege entlang Ausserortsstrassen zu beleuchten. Im vorliegenden Fall handelt es sich jedoch nicht um eine Ausserortsstrasse im Sinne einer «Hauptstrasse», sondern um ein schwach befahrene Nebenstrasse.</p> <p>Gemäss Standards Veloverkehr Kanton Zürich werden Fuss- und Radwege ausserorts nicht beleuchtet. Um die Erkennbarkeit der Linienführung sicherzustellen, werden auf Radwegen und kombinierten Fuss- und Radwegen ausserorts Randalinien markiert.</p>	
Unfallrisiko	Klein	
Zuständigkeit	Gemeinde	
Massnahmen	<p>Bessere Erkennbarkeit: Markierung Randalinien (SSV 6.15)</p>	<p>Infrastruktur allg.:</p> <ul style="list-style-type: none"> • Sanierung Wegabschnitte zwecks besserem Wasserabfluss • Sensibilisierung des Unterhalts
Massnahmentyp	Mittelfristig	Periodisch

Weitere Massnahmen	<p>Prüfung Anpassung Schulzeiten (Zuständigkeit: Schulbehörde)</p>

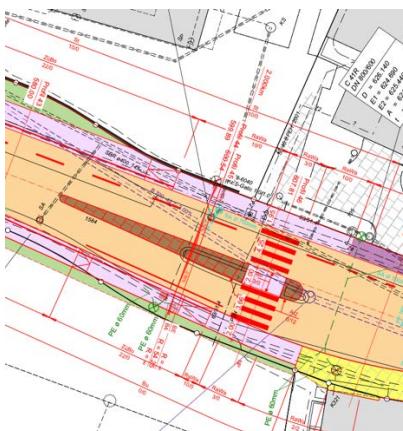
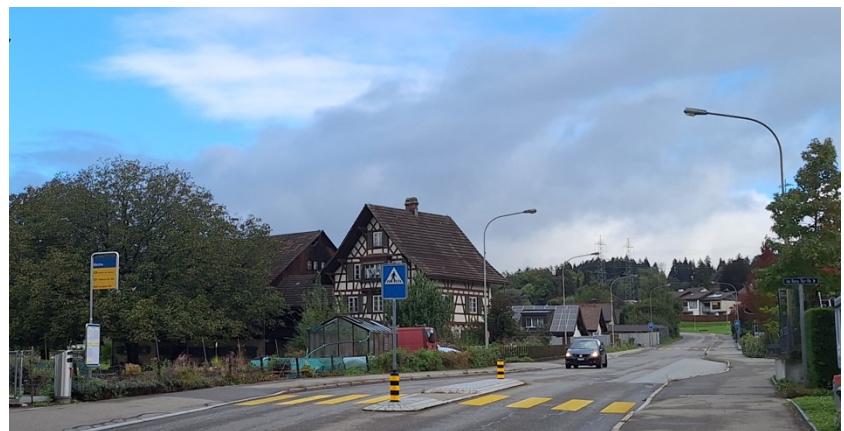
Q3 - Russikon

Querung im Berg, auf Höhe Kirchgemeindehaus

Beschrieb	Der Fussgängerstreifen ist aufgrund der bestehenden Standorte der Kandelaber nicht optimal ausgeleuchtet. Dies schränkt die Querungssicherheit bei Dunkelheit ein.
Unfallrisiko	Mittel
Zuständigkeit	Tiefbauamt Kanton Zürich
Massnahmen	Anpassung Beleuchtung > Umsetzung durch laufendes Drittprojekt
Massnahmentyp	Kurzfristig

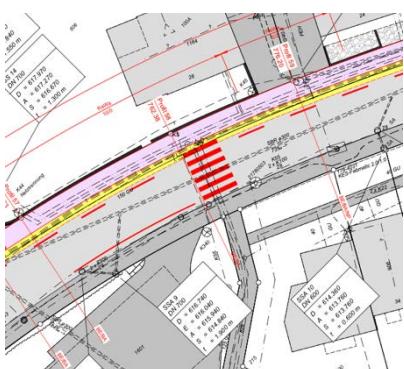
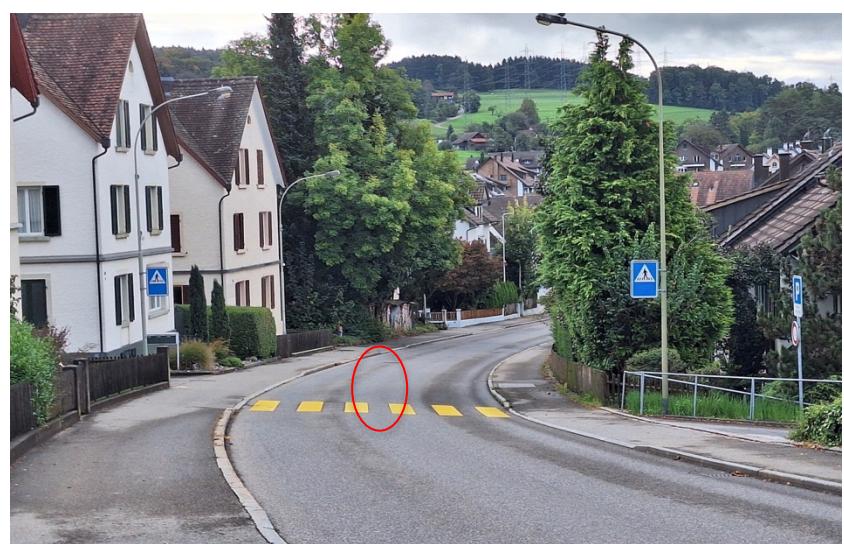
Q4 - Russikon

Querung Kirchgasse, auf Höhe Schulweg / Alterssiedlung

Die Querungsstelle wird für den Zugang zur Primarschule sowie zum Kindergarten genutzt.

Im Bestand weist diese keine Mittelschutzzinsel auf. Weiter ist die Sichtweite durch die Bepflanzung auf dem angrenzenden Privatgrundstück in Fahrtrichtung Osten eingeschränkt. Gemäss dem vorliegenden Stand es Drittprojekts wird die Querung auch zukünftig über keine Mittelschutzzinsel verfügen.

Zudem führt der direkte Zugang zu den neuen Veloabstellplätzen bei der Sporthalle hier vorbei. Die Zu- und Wegfahrt zum neuen Velopark unterhalb der Sporthalle kann für SuS Richtung Madetswil entweder über die Wettsteinstrasse oder über die Kirchgasse erfolgen (vgl. Schulwegplan). Nach Rücksprache mit der Schulweginstruktion der Kantonspolizei Zürich, können für SuS aus Richtung Madetswil beide Varianten der Zu- und Wegfahrt zum neuen Velopark unterhalb der Sporthalle gewählt werden. Eltern bzw. Erziehungsberechtigte entscheiden, welcher Weg für ihre Kinder mit Velos oder fahrzeugähnlichen Geräten (FäG) zumutbar ist.

Mittel

Erstellen Schulwegplan
> Querung mit erhöhten Anforderungen
(es bestehen rückwärtige Alternativen)

Rückschnitt Hecke
(regelmässige
Information der
Grundeigentümer)

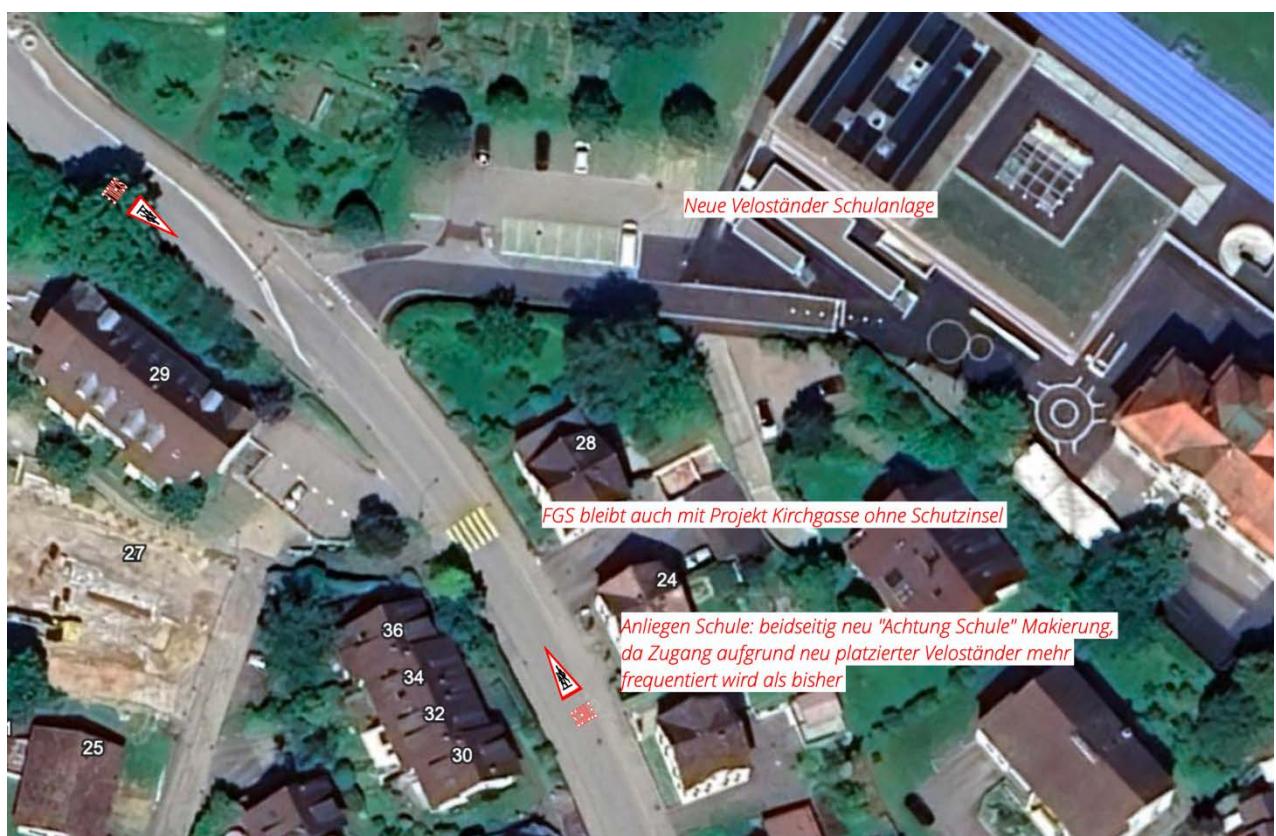
Geprüfte Verbesserungsmassnahme

Als Reaktion auf die neue Ausgangslage mit den Veloständern wurden als niederschwellige, zusätzliche Sicherheitsmassnahme das Anbringen der Markierung «Achtung Schule» (inkl. entsprechender Signalisation) in Rücksprache mit der Strasseneigentümerin (TBA) und der Kantonspolizei geprüft.

Da die Sichtweiten ausreichend sind, sieht die Kantonspolizei aktuell keinen Handlungsbedarf. Sollte sich die Situation nach Inbetriebnahme der umgebauten Kirchgasse verändern, kann eine erneute Beurteilung erfolgen.

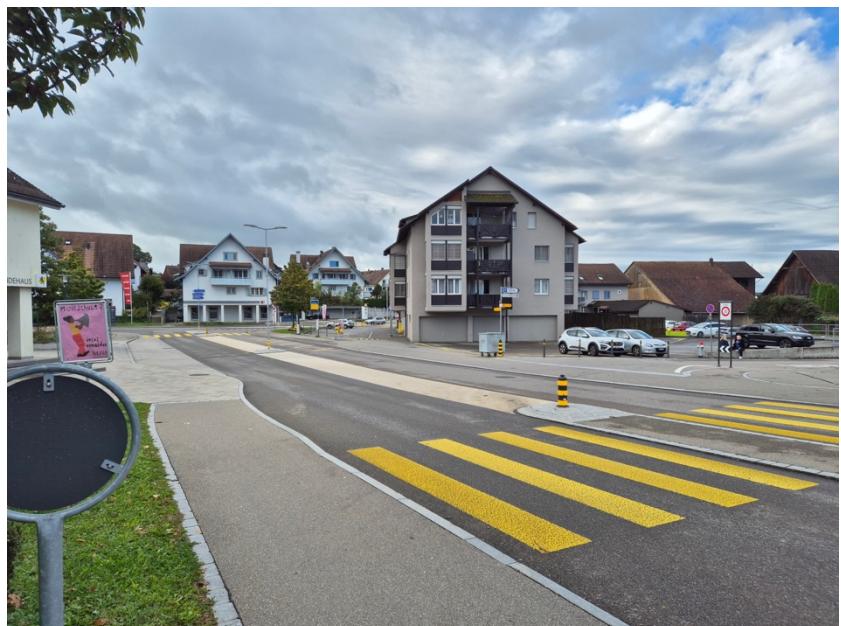
Q5 - Russikon

Querung Kirchgasse, auf Höhe Poststrasse / Wettsteinstrasse

Beschrieb Sicherheitsdefizite	<p>Die Querung ist einer der Hauptzugänge zur Schulanlage Russikon und wird sowohl von Primarschülerinnen wie auch Schülerinnen und Schüler (SuS) der Oberstufe genutzt. Sie ist mit einer Mittelschutzzinsel ausgestattet.</p> <p>Es bestehen folgende Sicherheitsdefizite:</p> <ul style="list-style-type: none"> • Querung mit durchschnittlichem Werktagsverkehr von über rund 6'600 Fz für Kinder im Vorschulalter (jünger als 6 Jahre) als kritisch einzustufen. • Wenn ein Bus in der Bushaltestelle in Fahrtrichtung Rumlikon steht, ist die Sicht auf den Annäherungsbereich Seite Wettsteinstrasse eingeschränkt. • Fehlende Halteverbotslinie 	
Unfallrisiko	Mittel	
Zuständigkeit	Schulbehörde / Tiefbauamt Kanton Zürich	
Massnahmen	Pedibus für Kindergartenkinder	Optimierung Haltepunkt (Position) Bus und Lage Fussgängerstreifen
Massnahmentyp	Kurzfristig	Mittelfristig (im Rahmen eines Sanierungsprojektes)

Weitere Massnahmen	Markierung Halteverbotslinie (Auf der Westseite)

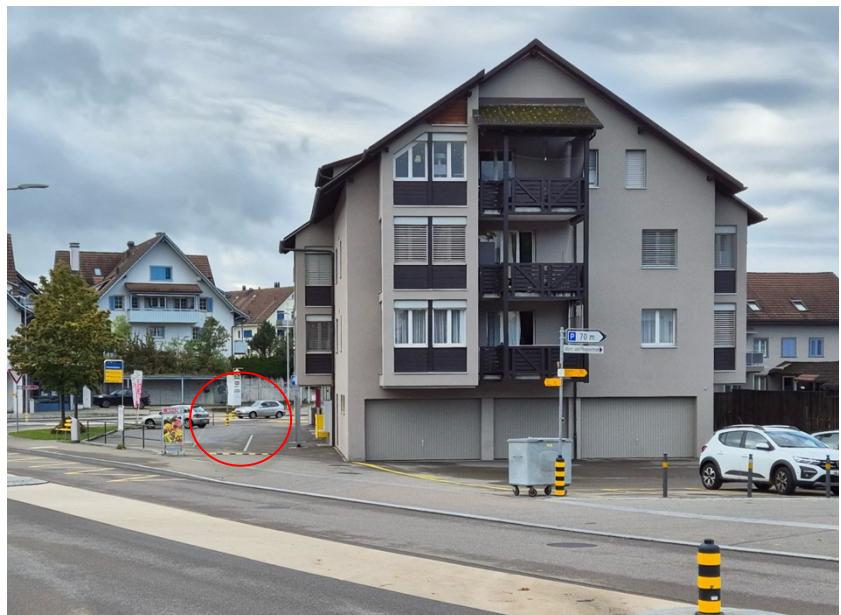
P1.1 - Russikon

Einmündung Kirchgasse - Dorf-/
Madetswilerstrasse

Beschrieb Sicherheitsdefizite	Der Parkplatz auf Kat. Nr. 1981 wird von den SuS als Durchgang genutzt. Der Verkehr ist in den Spitzenstunden teilweise stockend. Deshalb wird der Parkplatz teilweise von Autos, die Richtung Westen verkehren, als Abkürzung benutzt. Seitens der Gemeinde wurden bereits erste Massnahmen in Form einer Bodenwelle bei der Einfahrt ergriffen. Der Kreuzungsvorgang bringt Konflikte mit sich.	
Unfallrisiko	Klein	
Zuständigkeit	Gemeinde / Privateigentümer	
Massnahmen	Markierung / Signalisation	Bauliche Massnahmen: <ul style="list-style-type: none">• Signalisation: Zufahrt nur für Kunden• Markierung durchgezogene gelbe Linie mit Beschriftung «Privatgrund»
Massnahmentyp	Kurzfristig	Kurzfristig

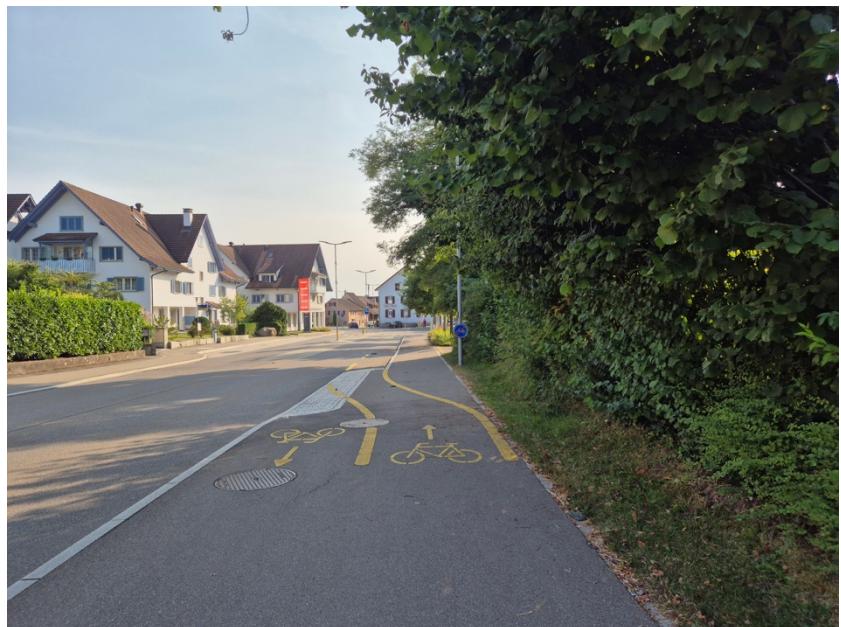
P1.2 - Russikon
Madetswilerstrasse

Beschrieb Sicherheitsdefizite	Der von Madetswil kommende, abgesetzte Radweg wird kurz vor dem Knoten Madetswilerstrasse/Kirchgasse auf die Fahrbahn geführt; der Radstreifen endet dort abrupt. Im Knotenbereich fehlt eine Veloinfrastruktur.
Unfallrisiko	Mittel
Zuständigkeit	Schulbehörde
Massnahmen	Erstellen Schulwegplan > Rückwärtige Führung via Kat. Nr. 904 (Wegverbindung Richtung Wettsteinstrasse)
Massnahmentyp	Kurzfristig

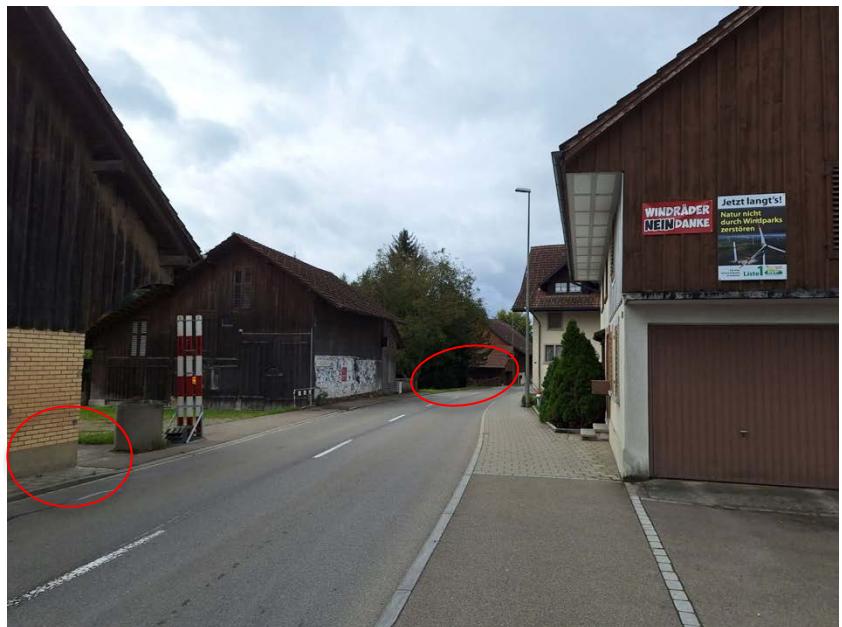
L3 - Madetswil

Ausserdorf und Innerdorf, Abschnitt Am Gsangbach - Ludetswilerstrasse

Beschrieb	Die Längsverbindung wird von Schülerinnen und Schülern aus dem südlich angrenzenden Gebiet genutzt. Sie weist einzelne Lücken auf (Engstellen) und erfordert je nach Lage der Wohnhäuser kleinere Umwege.
Unfallrisiko	Klein
Zuständigkeit	Schulbehörde
Massnahme	Erstellen Schulwegplan > Empfehlung, Nutzung Querung auf Höhe Ludetswilerstrasse
Massnahmentyp	Kurzfristig

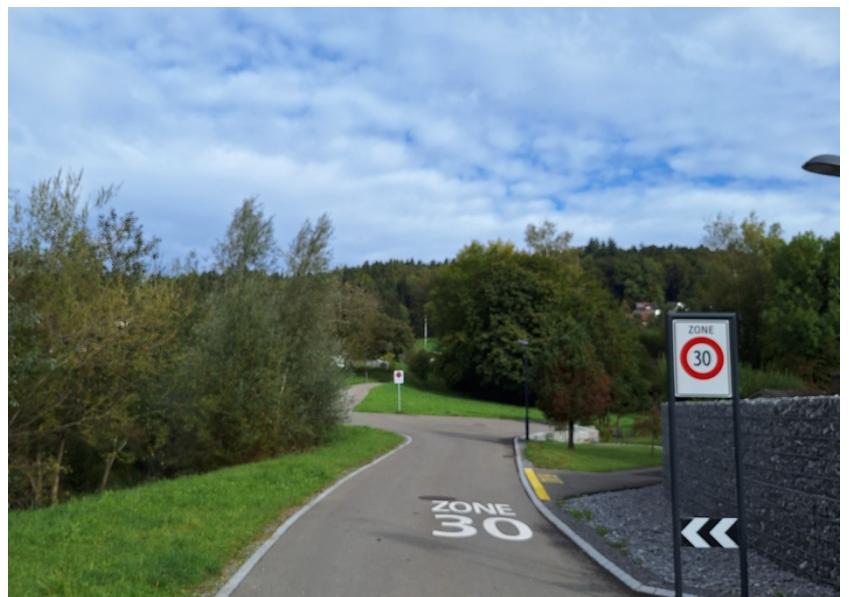
P2 - Madetswil
Am Gsangbach

Beschrieb Sicherheitsdefizite	Die Strasse wird von SuS, die mit dem Velo Richtung Russikon verkehren, genutzt. Es bestehen Poller, welche die Durchfahrt für Fahrzeuge verhindern. Die Wirkung wird nicht immer erreicht, da die Poller zeitweise von Landwirten entfernt werden. Weiter wurden im Rahmen der Begehung Bedenken bezüglich künftigem Mehrverkehr geäussert, da Bauvorhaben angedacht sind.	
Unfallrisiko	Klein	
Zuständigkeit	Gemeinde	
Massnahme	Signalisation: Prüfen eines zweiteiligen Fahrverbotes	Markierung: Roteinfärbung Trottoir (ist mit Kantonspolizei zu klären)
Massnahmentyp	Mittelfristig (bei weiterer baulicher Entwicklung)	Kurzfristig

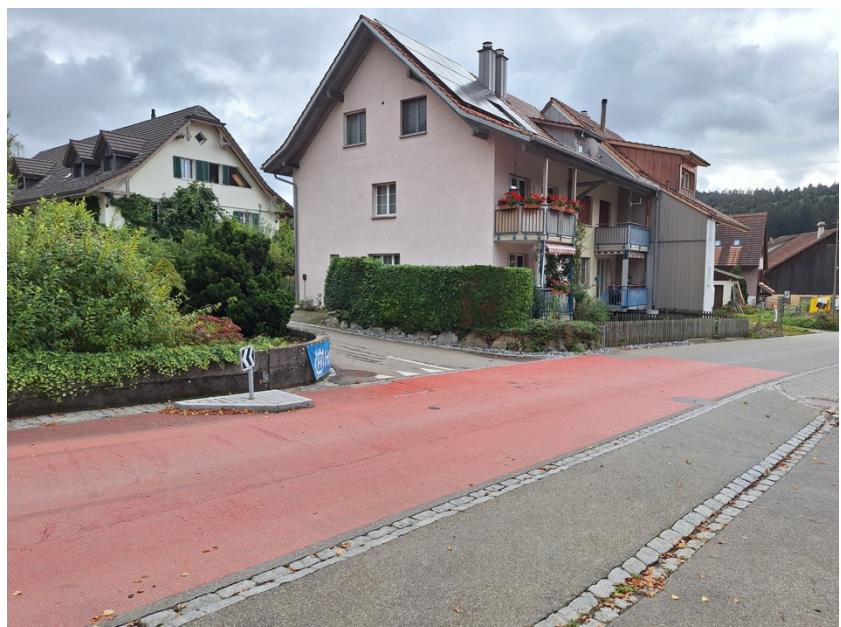
P3 - Madetswil
Sammelplatz, Oberdorfstrasse

Beschrieb Sicherheitsdefizite	Der Kreuzungsbereich liegt am südöstlichen Ende des Sammelplatzes. Die Sichtbereiche sind aufgrund der bestehenden Bepflanzung eingeschränkt. Die rote Einfärbung soll die Aufmerksamkeit der Autofahrenden erhöhen. Dieses Ziel wird nach Angabe der an der Begehung teilnehmenden Personen jedoch nicht erreicht.	
Unfallrisiko	Mittel	
Zuständigkeit	Gemeinde	
Massnahme	Rückschnitt der bestehenden Bepflanzung (Sicherstellung der erforderlichen Sichtweiten)	Prüfen von unterstützenden baulichen Massnahmen (Vertikalversetzung oder seitliche Einengungen)
Massnahmentyp	Periodisch	Kurzfristig

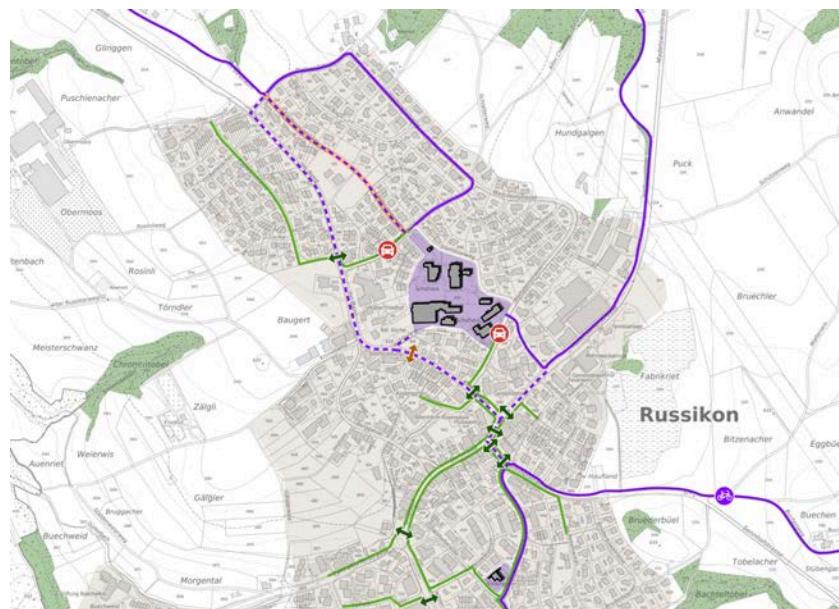
Informationsinhalte

- Schulanlagen und Kindergarten
- Siedlungsgebiet
- Wald

Alternativen mit erhöhter Anforderung

Neben den aus fachlicher Sicht geeigneten Schulwegen, zeigt der Schulwegplan im Abschnitt Russikon Dorf auch eine alternative Wegführung mit erhöhter Anforderung, von/zu den Veloabstellplätzen bei der neuen Sporthalle. Die Eltern der SuS aus Madetswil und Rumlikon entscheiden, welcher Weg für die Kinder mit Velos oder fahrzeugähnlichen Geräten (fäG) zumutbar ist.
